行政院公共工程委員會 函

主旨：檢送吊索型橋梁設計、施工及維護階段應注意事項，請依說明參辦，請查照。

吊索型橋梁設計、施工及維護 階段應注意事項

行政院公共工程委員會

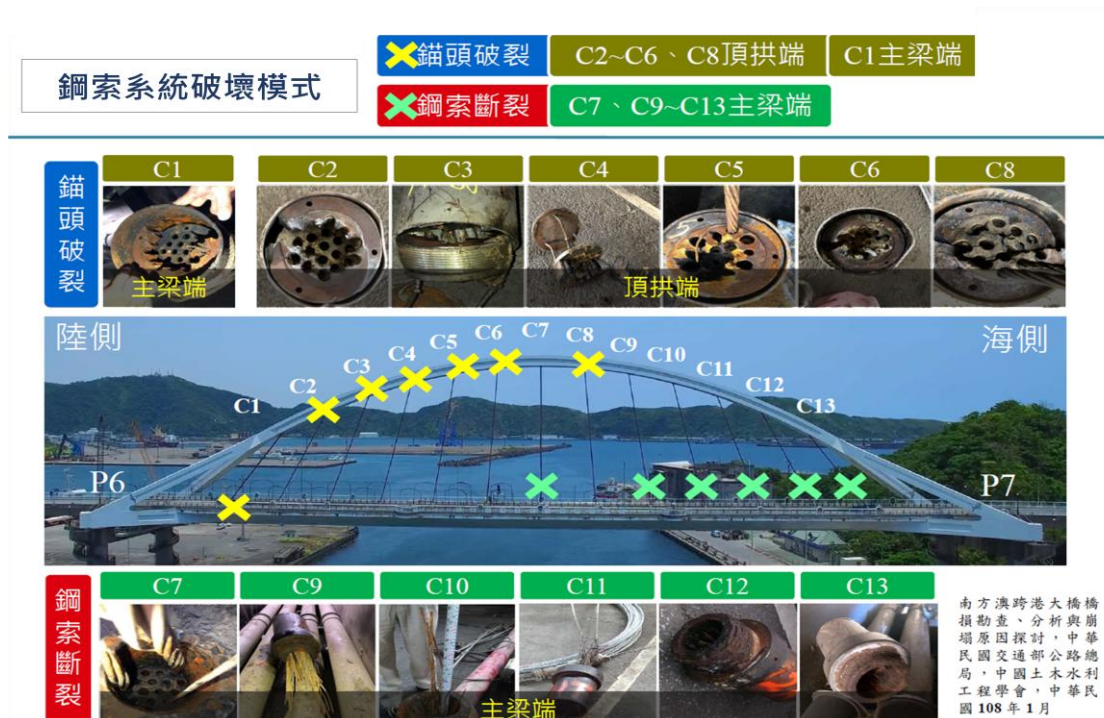
南方澳斷橋鄰近太平洋(高氯離子)，且周邊有加油站(高二氧化硫)，屬於易腐蝕環境；失敗主因係錨碇裝置未施作防水罩及防水墊片，雨水沿錨碇鋼套管及吊索之接合處流入箱梁內，長期累積於錨碇機構，加上疏於維護管理，致吊索下錨端銹蝕而使有效斷面積減少，最終因吊索殘餘強度無法承受負載而斷裂。

南方澳大橋吊索系統破壞模式(參考自中國土木工程學會資料)

(一)現場與竣工圖說不符：錨定裝置未施作鋼套管之防水罩、防水墊片等防止銹蝕構件，導致吊索長期銹蝕而斷裂。

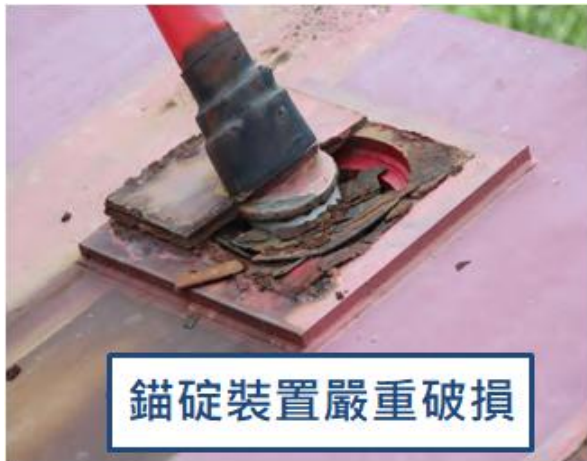
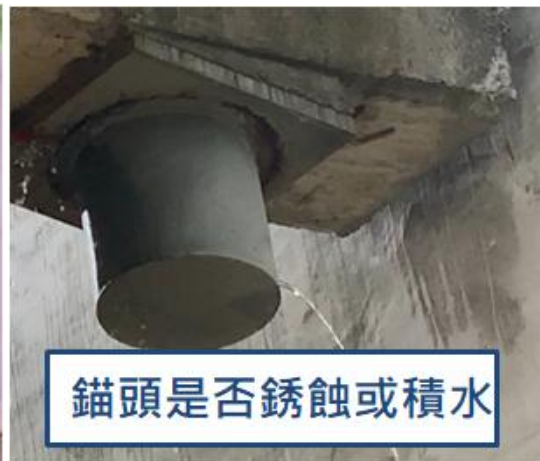
特殊構件檢測現場照片(參考交通部特殊性橋梁研習資料)
